リアクトポンプ-トラブルシューティングガイド(2021年9月21日改訂)

このガイドは起こりうる一般的な問題の特定と診断、およびその回避と修正の方法を説明するためのものです。

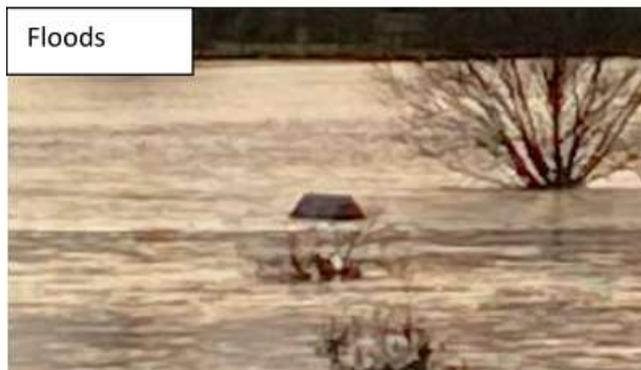
洪水による水没

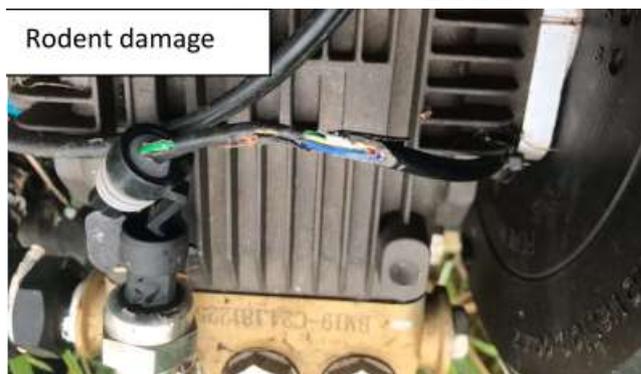
ネズミ類による電線被害

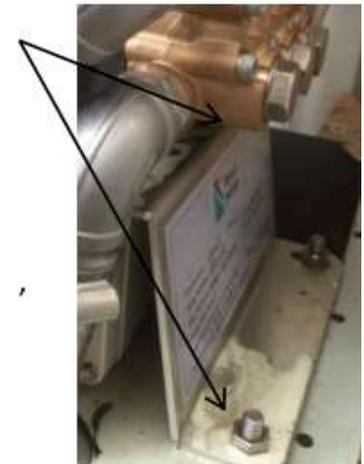
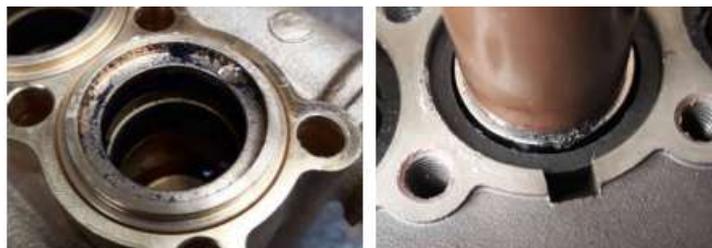
部品を検査すると、次のことが観察できるでしょう：

- ・ セラミックプランジャーに付着した黒い摩耗シールの残留物
 - 鍋ブラシと石鹼で簡単に取り除くことができます -
- ・ 下の写真のような、黒い摩耗シールの破片

赤丸で囲んだこれらのシールを交換してください。

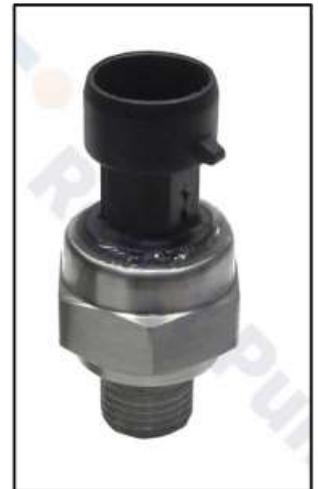
圧力センサー

観察: 圧力センサーはシステム圧力を測定し、設定圧力を超えるとポンプをオフにします。圧力センサーは、過圧、圧カスパイク、疲労、または凍結温度にさらされることによって故障する可能性があります。圧力センサーに欠陥があると、システムの状態を誤って解釈し、マイクロプロセッサが不適切なアクションを実行する可能性があります。圧力センサーは使用頻度が高く、1年が経過すると消耗品と見なされます。圧力センサーの疲労寿命は通常1~2年です。作動開始後1年以内に故障した場合、新しいものを購入すると値引き価格で購入できます。

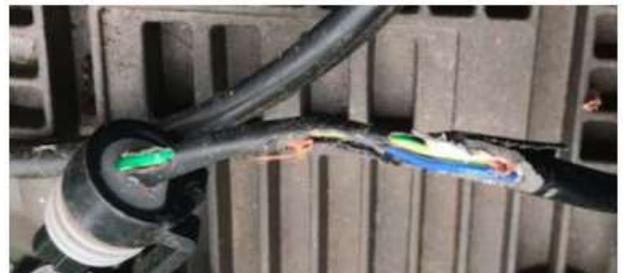
原因:

1. タンクへのパイプバルブを閉めたまま(ポンプのデッドヘディングと呼ばれる)でポンプを作動した事による過圧。この場合、パイプが先に破裂する可能性が高いため、まれなケースです。これは、センサーワイヤーが取り外されている(または動物に電線がかじられている)場合や、ポンプをデッドヘディングにして高圧パイプを取り付けている場合にのみ発生する可能性があります。
2. 凍結。これはより一般的な事故であり、通常、季節外れの凍結温度、または十分な保温がない状態でポンプを設置したことが原因で発生します。ポンプを凍結から保護する方法の詳細については、設置マニュアルを参照してください。
3. リアクトポンプカバーの下にある重要な配線がネズミ類に食い荒らされ短絡している。
4. センサーが摩耗し、圧力センサーのひずみゲージ膜は、使用頻度が高いために疲労しています。新しいものに交換してください。

解決:

圧力センサーとワイヤーが損傷している場合は交換します。代理店にご注文ください。

ネズミ類が問題を引き起こしている場合は、ポンプカバーと動物ガードが正しく取り付けられていることを確認してください。損傷が霜によるものである場合は、より適切な保温手段を設置してください。最近の霜で圧力センサーが損傷した場合、通常は安全対策で、リアクトポンプを始動できなくなります。

圧力センサーコネクタのプラグを抜くと、ポンプが始動します。これを行う場合は、最初にタンクのボールコックを無効にする必要があります。そうしないと、タンクがいっぱいになったときにパイプが破裂します。

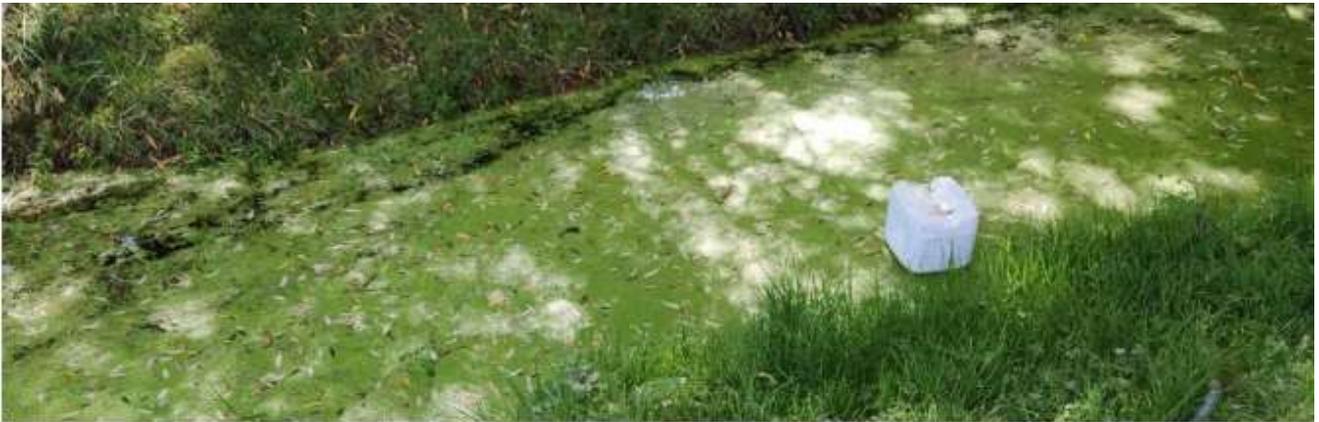
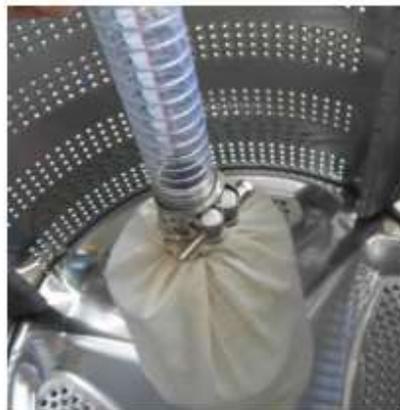
中古の洗濯機の回転槽を利用した取水口保護

フィルター、外側フィルタースクリーン、保護メッシュフィルターバッグを点検します。取水口を清掃し、フィルターバッグを新しいものと交換します。フィルターバッグは代理店から購入できます。お使いの水源が下の写真のような場合、安全のため更に大きな取水口を保護するバスケットを挿入する必要があります（ステンレス製の洗濯機の回転槽がうまく機能します）。次に、リアクトポンプに付属している小さな取水部品をこの洗濯槽の中に配置します。

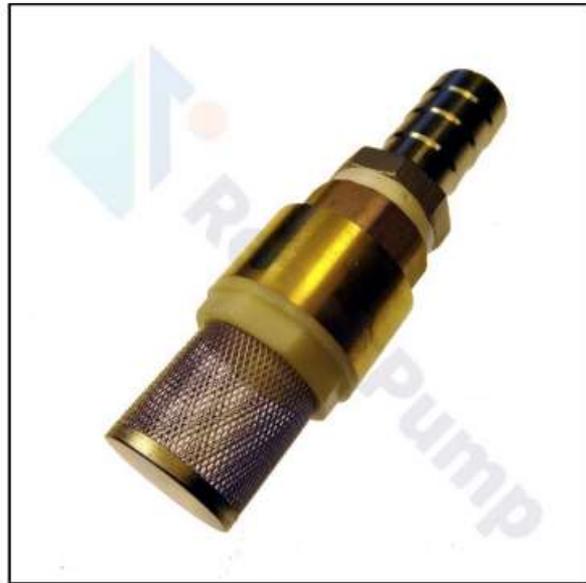
私たちが通常ポンプに付属しているフットバルブ(吸い込み弁)は上の写真の通りです。

フットバルブの目的は、吸込みライン内の水を維持するためです。ポンプの吸い込み管の入口に取付け、ポンプの運転が停止してもライン内の水が戻らないように防止し、吸い込み時間の短縮及び空運転の防止に使用します。これが詰まったり摩耗したりすると、システムが停止する可能性があります。故障の場合、空気を吸い込み、シールの摩耗、水漏れ、揚水の損失につながる可能性があります。

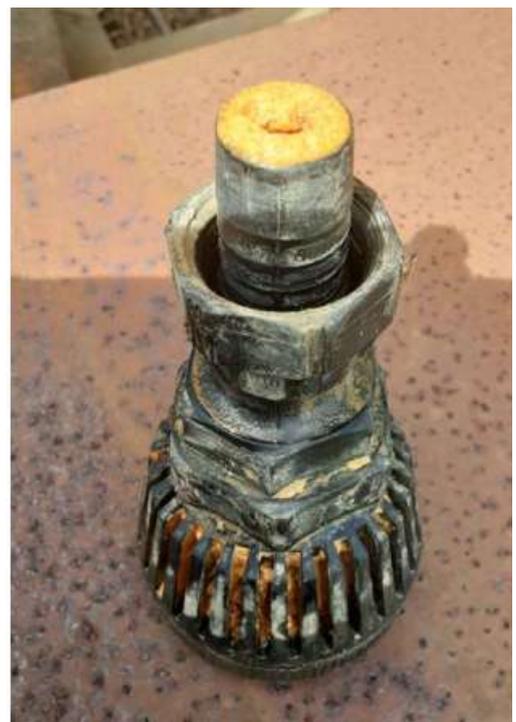
これらは高品質のアイテムですが、ノースランドの試運転現場での写真(右)が示すように、やはり定期的に検査および清掃する必要があります。フットバルブを保護するフィルターバッグを定期的にチェックすることをお勧めします。交換は簡単です。毎年、フットバルブの交換または修理を行ってください。

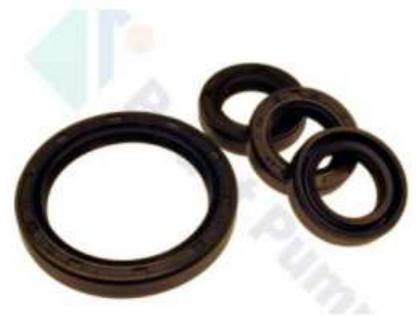
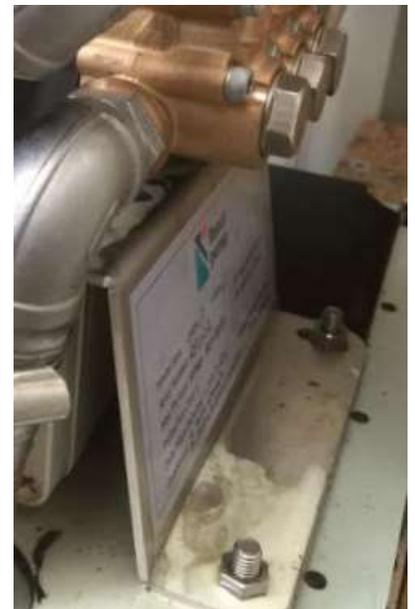
オイルへの水の混入(水とオイルが乳濁したクリーム状に変化します)は、水側シールが漏れることによって引き起こされます。この水はオイル側シールでとどまりますが、しばらくすると一部が浸透します。

通常、右の画像のように水滴が見られます。これは、シールをすぐに交換する必要があることを示しています。

オイルに水が混入している場合は、水側シールを交換します。低圧の問題に関するセクションを参照してください。ポンプ本体内から水で汚染されたオイルをすべて洗い流します。この作業は、ポンプ本体のケースエンドを取り外すと簡単に行うことができます。その後、ペーパータオルですべての水の汚染を取り除きます。新しい SAE-15W40 オイルを適正なレベルまで注油し交換します。

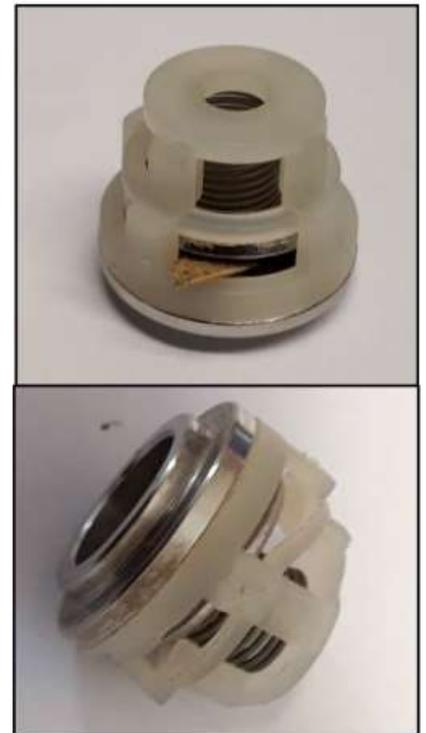
私たちが修理したポンプに見られる一般的な問題

修理の為に返送されたリアクトポンプのシリアル番号と故障経過を記録しています。

- マイクロプロセッサの故障 1 件
- 吸引力の低下によるシールの磨耗 2 件
- 水の代わりにオイルが送水され、稼働させたままになった為、ポンプ全体の交換 1 件
- 故障なし 2 件 - ユーザー側の配線ミスが疑われます

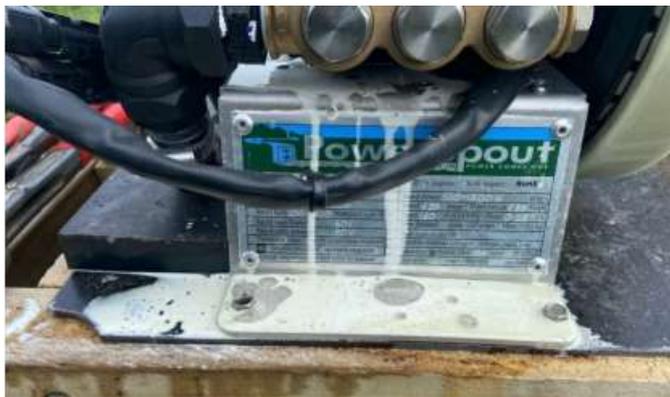
水側シールが摩耗し、オイル側シールを通過した水の侵入を示す画像。

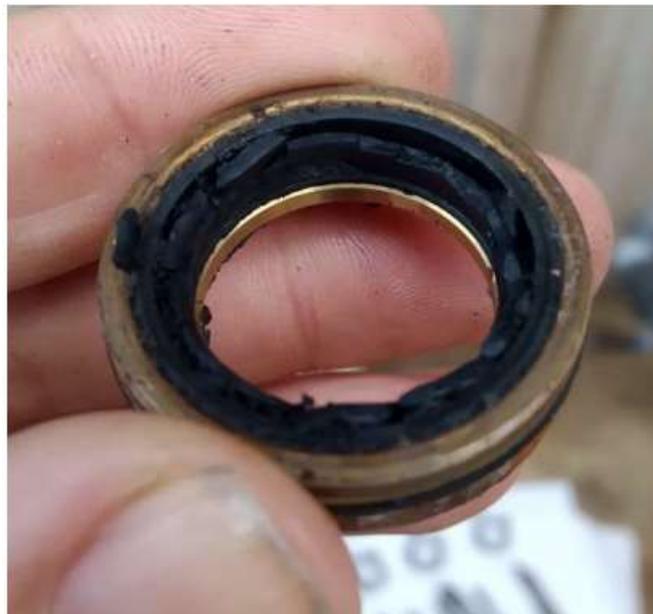
吸い上げ水無しでのポンプ運動による急激なシール損傷

水が無い為、温度上昇でのシール損傷

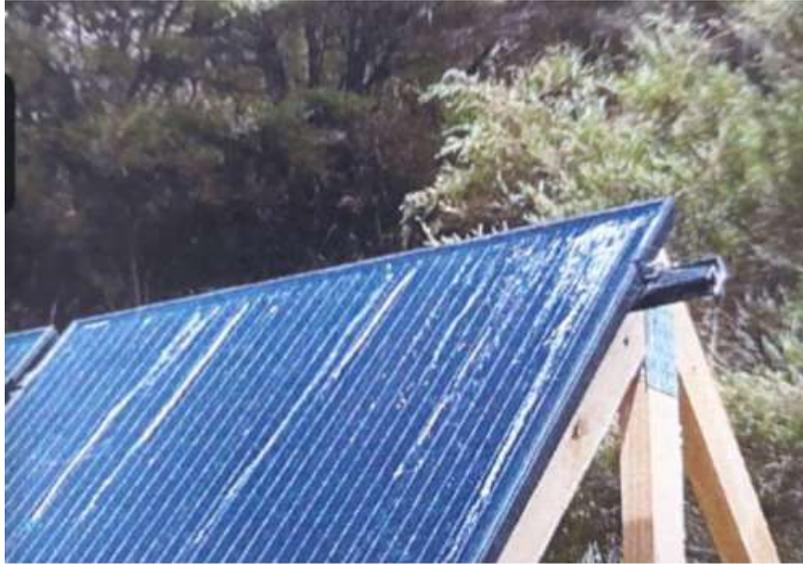
PV パネル能力不足(発電量不足)と鳥による糞害

この例では、農家は 70m ヘッドまでポンプで汲み上げていましたが、PV パネルを 2 枚しか設置していませんでした。設置ガイドでは、このヘッドには 4 枚のパネルが必要です。また、鳥の糞でパネルが汚れるのを放置していました。

この低電力により、ポンプが低速になり過熱し、リアクトポンプが損傷しました。正しい数の PV パネルを取り付けて、常に清潔に保つことが重要です。

鳥の糞害が多い場合は、パネルの上端から 50mm 上に細いワイヤーを張って、鳥がパネル上端に止まらないようにします。

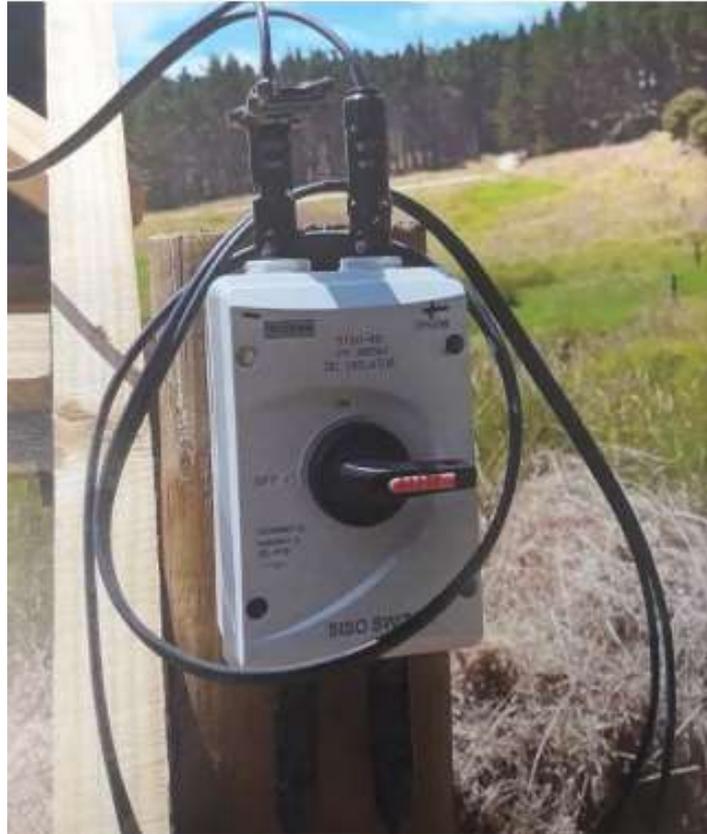
電線類と DC ブレーカーを PV アレイの下に置いて、紫外線や雨による影響から保護することをお勧めします。電気部品類を露出したままにすると(下の画像のように)、これらの部品の寿命が大幅に損なわれます。

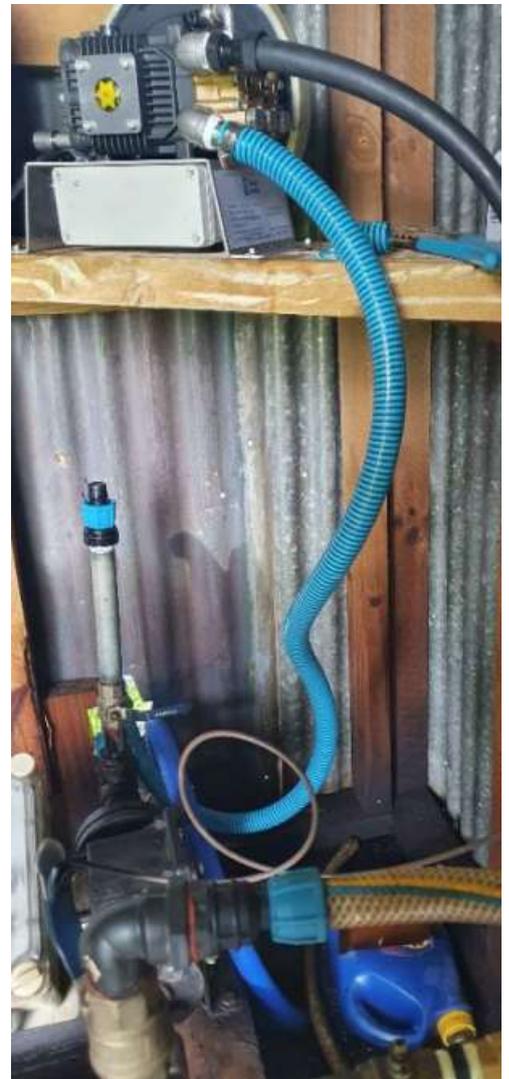
右側の画像は、燃料ポンプの上側に取り付けられたリアクトポンプを示しています。この設置方法は下記の要素を満たせば、より確実なものになります：

- 吸込ヘッドができるだけ少なくなるように、ポンプを地面の高さまで下げる。
- 吸込パイプに空気が入っているかどうかを確認できるように、吸込パイプを透明にする。
- 波形鋼小屋の鉄板の端の鋭利なエッジからパイプを保護する。
- ネズミ類の損傷から保護するためのベースとカバーを設置する。
